Schwandenstrasse 14, Kilchberg Baugrubensicherung

Geologie
Baugrund-
untersuchung
Geotechnik
Ingenieurwesen

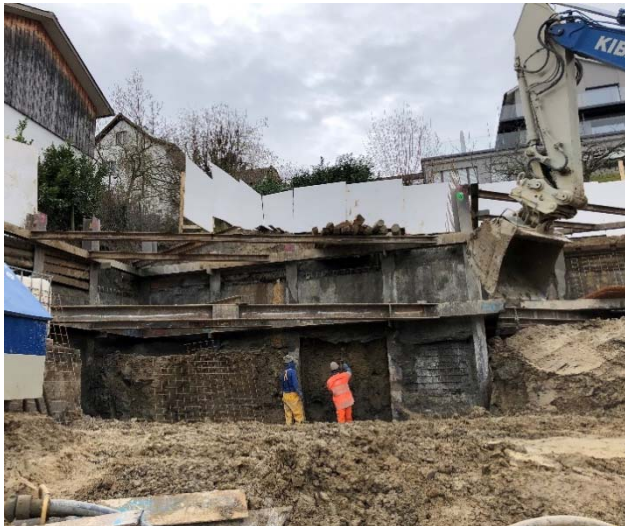
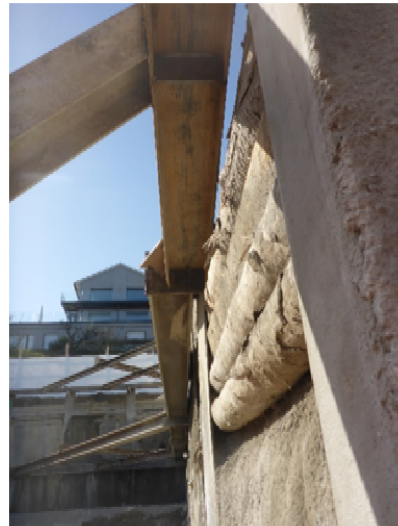
Die Hanglage der projektierten Baute erforderte eine vertikale Böschungssicherung von bis zu 7 m Tiefe mittels einer gespritzten Rühlwand mit Holz- und Spritzbetonausfachung. Wegen den äusserst engen Platzverhältnissen, sowohl innerhalb der Baugrube als auch auf der restlichen Fläche der Parzelle wurde die Rühlwand einhäuptig an die Aussenwand projektiert. Zudem war die Realisierung der Rühlwand deswegen auch aus logistischer Sicht anspruchsvoll. Die Baugrubenüberwachung erfolgte mittels geodätischen Überwachungspunkten. Sieber Cassina + Partner hat bei diesem Projekt die Baugrunduntersuchung durchgeführt, die Spezialtiefbauarbeiten projektiert und das Projekt inklusive Monitoringkonzept in der Ausführung begleitet.
